# LEGEPLADSINSPEKTION

Udført for:  
GF Herlev-Marielund

**Inspektionstype: Årlig hovedinspektion**

**Inspektionsdato: jul. 02, 2025**

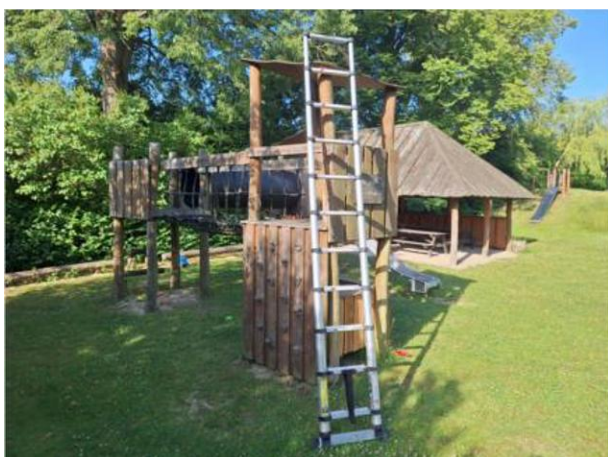
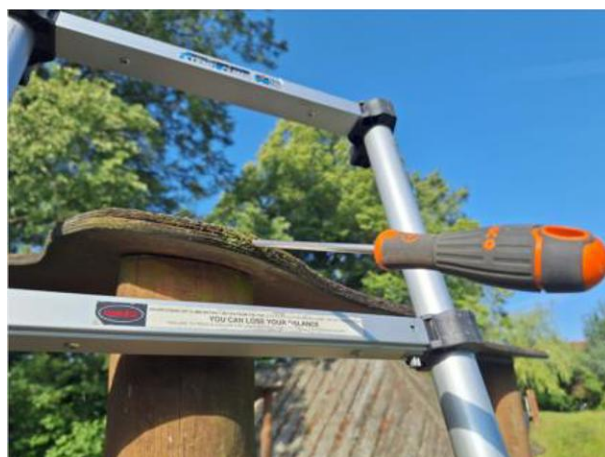
| Anmærkning | | Risikovurdering: 5 - Ubetydelig |
| Beskrivelse | En skruetrækker kan presses ind i viste trækomponenter som er i forfald. Korrigerende vedligeholdelse | |
| Bemærkninger | Der er konstateret begyndende forfald i tagpladerne. | |

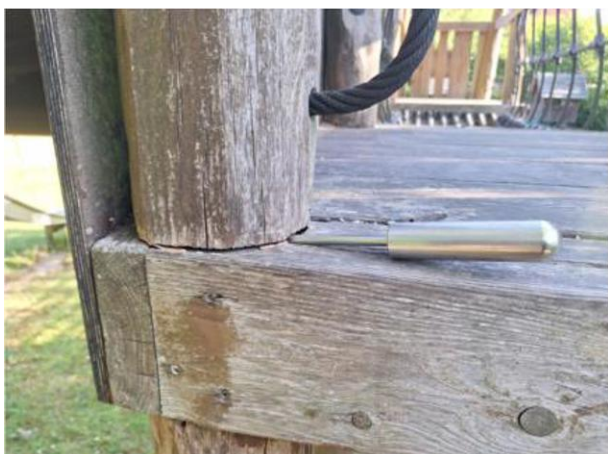
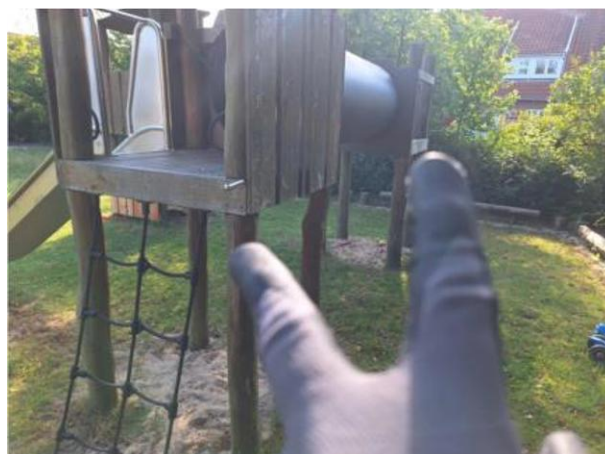
| Anmærkning | | Risikovurdering: 3 - Uønsket |
| Beskrivelse | Der er konstateret åbninger der kan fange brugerens fingre. Der er tale om åbninger med et mindste tværsnit mellem 8- og 25mm der kan fange brugerens fingre, som er placeret mere end 1000mm fra faldunderlaget. Risikoen opstår hvor en finger kan fanges, og kroppen stadig er i bevægelse.<br>EN1176 Del 1 Pkt. 4.2.7.6 Fastklemning af fingre | |
| Bemærkninger | Konstateret i begge sider af begge viste opgange ved stolperne og ude i siderne. Det ser ud som om af en af stolperne tidligere er blevet fuget. | |

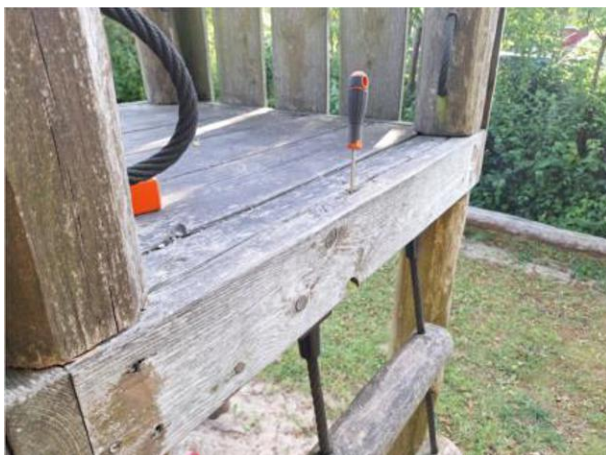
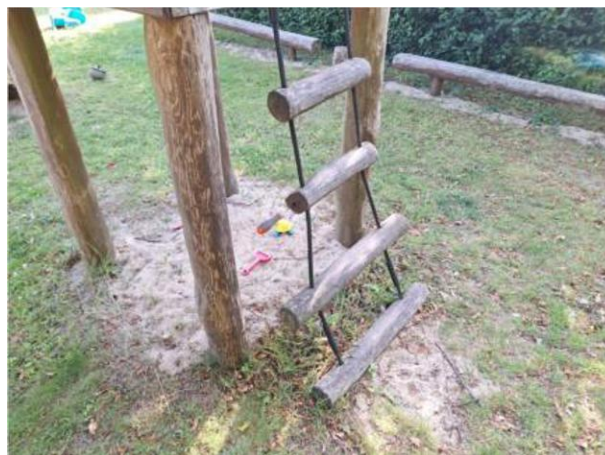
| Anmærkning | | Risikovurdering: 4 - Lav |
| Beskrivelse | En skruetrækker kan presses ind i viste trækomponenter som er i forfald.<br>Korrigerende vedligeholdelse | |
| Bemærkninger | Der er konstateret begyndende forfald I viste trin og bræt. | |

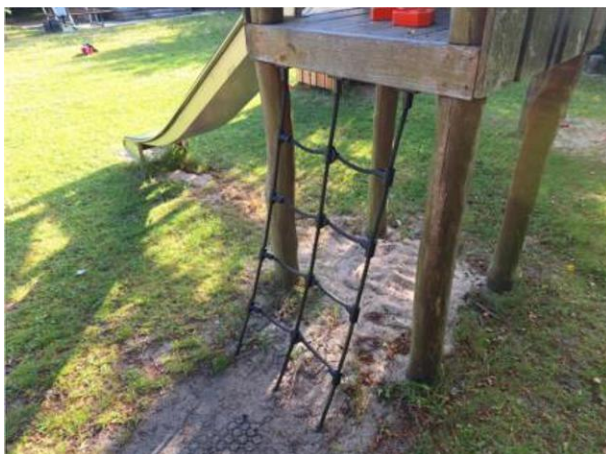
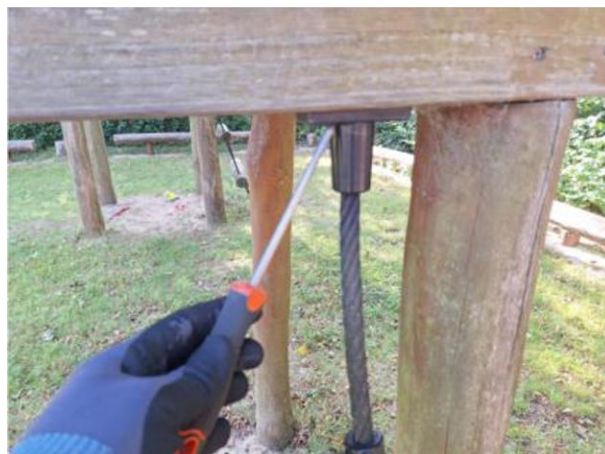
| Anmærkning | | Risikovurdering: 4 - Lav |
| Beskrivelse | Viste komponenter er løse og bør derfor efterspændes. Rutinemæssig vedligehold bør bl.a. omfatte efterspænding af befæstelseselementer.<br>Rutinemæssig vedligeholdelse | |
| Bemærkninger | Ophængene trænger til at blive efterspændt. | |

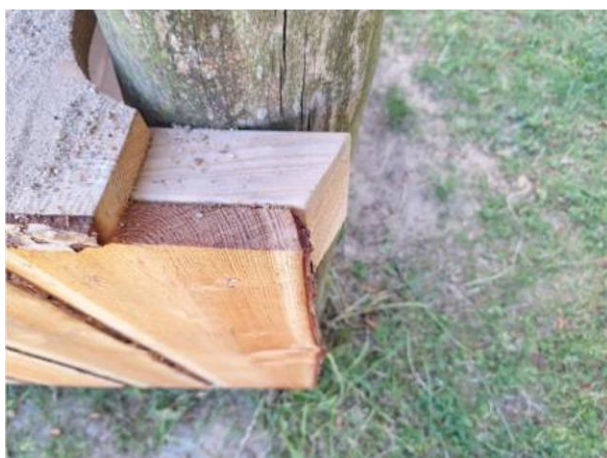
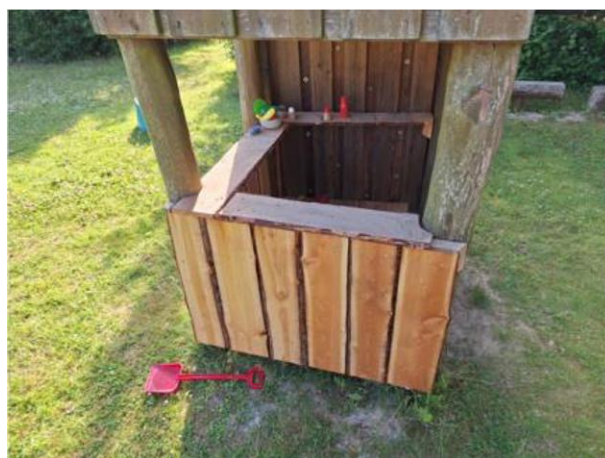
| Anmærkning | | Risikovurdering: 4 - Lav |
| Beskrivelse | Redskabets kanter er ikke forskriftsmæssigt afrundet. Hjørner, kanter og udstikkende dele i det rum, som brugeren optager, skal afrundes, hvis de stikker mere end 8 mm frem og ikke er afskærmet af tilgrænsende områder, der er højst 25 mm fra enden af den udstikkende del. Afrundingens minimumradius skal være 3 mm.<br>EN1176 Del 1 Pkt. 4.2.5 Redskabers finish | |
| Bemærkninger | Nye brædder skal afrundes. | |

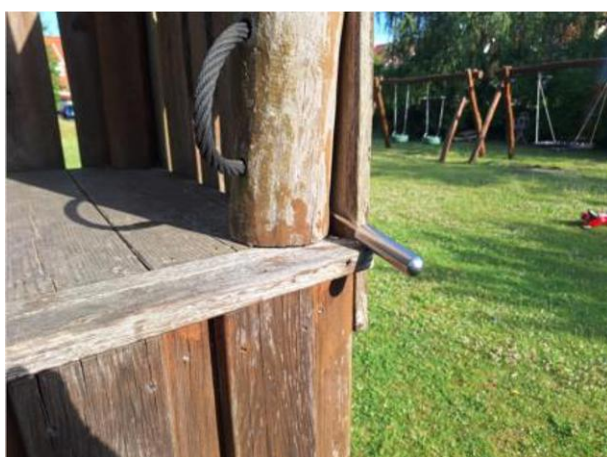
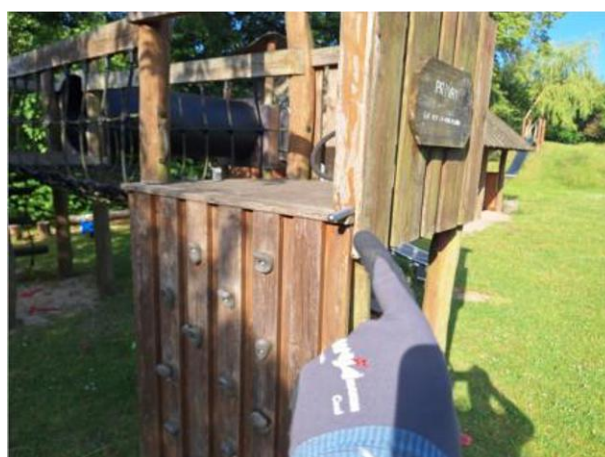
Risikovurdering: 3 - Uønsket

| Beskrivelse | Der er konstateret åbninger der kan fange brugerens fingre. Der er tale om åbninger med et mindste tværsnit mellem 8- og 25mm der kan fange brugerens fingre, som er placeret mere end 1000mm fra faldunderlaget. Risikoen opstår hvor en finger kan fanges, og kroppen stadig er i bevægelse.<br>EN1176 Del 1 Pkt. 4.2.7.6 Fastklemning af fingre |

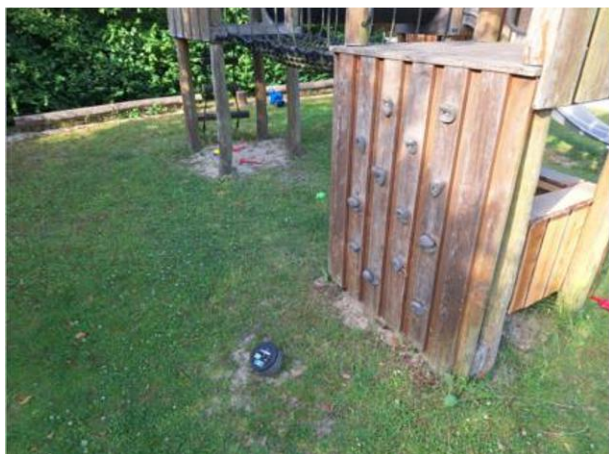
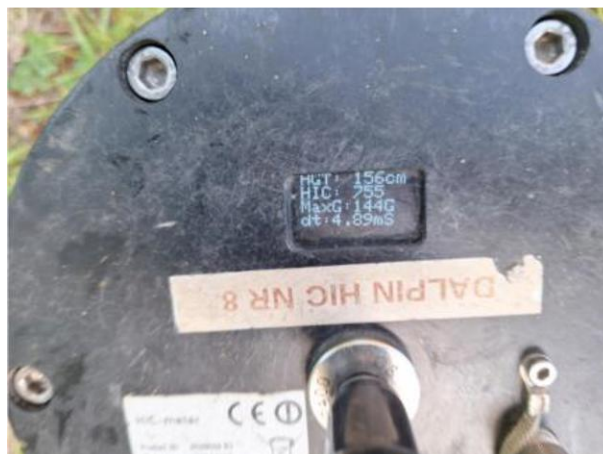
| Beskrivelse | <p>Græs og muldjord er i følge Tabel 4 i EN1176 del 1, tilstrækkeligt støddæmpende ved fald op til 1000mm, men her overstiger den maksimale faldhøjde 1000mm. Der er foretaget en kontrol af underlaget med en faldkugle. Græsset/muldjordens støddæmpende egenskaber er på inspektionsdagen målt til at være under grænseværdien. BEMÆRK at dette vil sandsynligvis ændre sig ved skiftende vejrforhold og årstider. Det kan medfører risiko for at grænseværdien overstiges.</p> <p>EN1176 Del 1 Pkt. 4.2.8.5.2 Redskaber med en fri faldhøjde over 600 mm eller med tvungen bevægelse samt Tabel 4</p> |

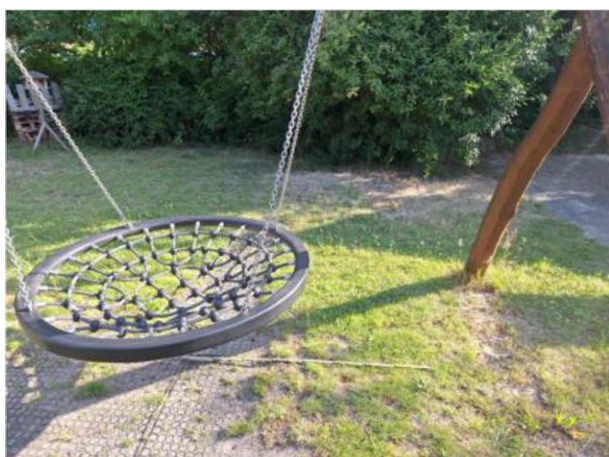
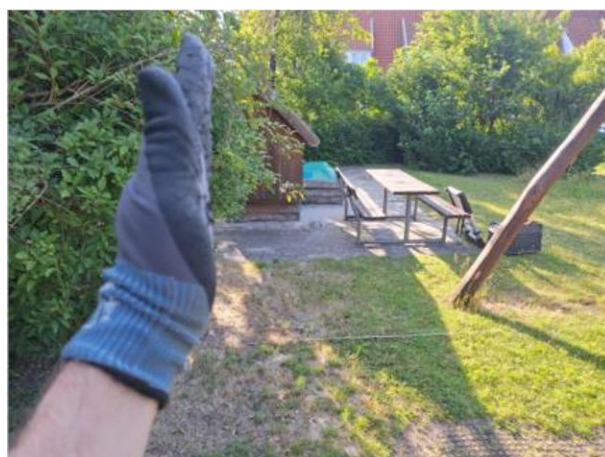
| Anmærkning | | Risikovurdering: 4 - Lav |
| Beskrivelse | Der er forhindringer i frirummet ved redskabet, som ikke må være der. Frirummet defineres, som en serie af cylindriske rum, som en bruger optager når denne er i færd med at foretage en bevægelse påført af redskabet. For siddende brugere er der tale om en cylinder med en radius på 1000mm, og en højde på 1500mm.<br>EN1176 Del 1 Pkt. 4.2.8.2.3 Frirum samt Tabel 3 EN1176 Del 1 Pkt. 3.5 Frirum | |
| Bemærkninger | Gyngens udstrækning af fald og stødområde er 128 cm i bredden og 312 cm i hver retning målt fra centrum. Her bør træet beskæres. | |

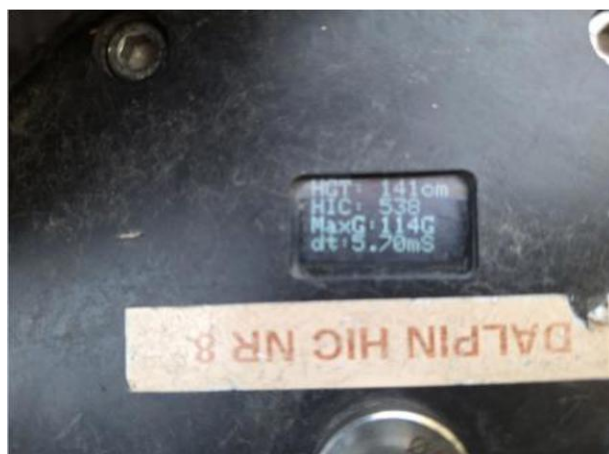
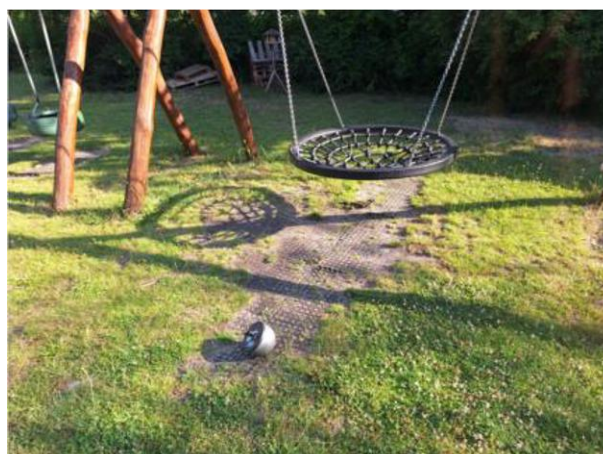
| Beskrivelse | <p>Græs og muldjord er i følge Tabel 4 i EN1176 del 1, tilstrækkeligt støddæmpende ved fald op til 1000mm, men her overstiger den maksimale faldhøjde 1000mm. Der er foretaget en kontrol af underlaget med en faldkugle. Græsset/muldjordens støddæmpende egenskaber er på inspektionsdagen målt til at være under grænseværdien. BEMÆRK at dette vil sandsynligvis ændre sig ved skiftende vejrforhold og årstider. Det kan medføre risiko for at grænseværdien overstiges.</p> <p>EN1176 Del 1 Pkt. 4.2.8.5.2 Redskaber med en fri faldhøjde over 600 mm eller med tvungen bevægelse samt Tabel 4</p> |

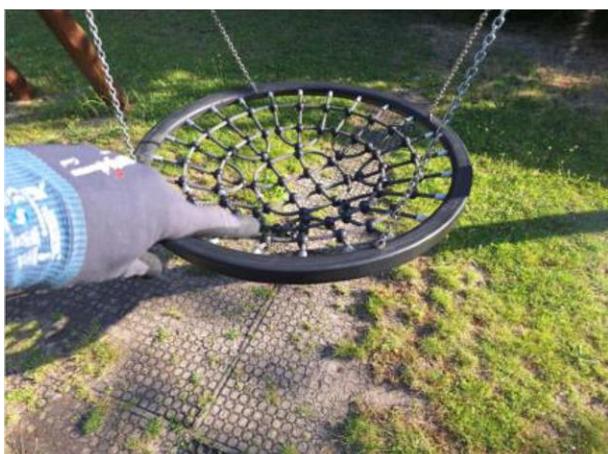
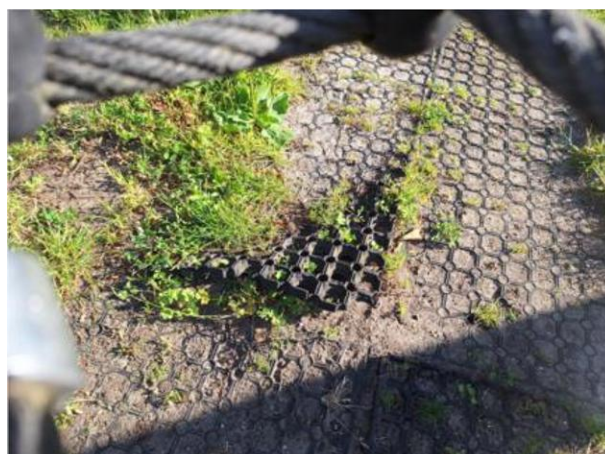
| Anmærkning | | Risikovurdering: 4 - Lav |
| Beskrivelse | Korrigerende vedligeholdelse | |
| Bemærkninger | Måtten stikker ud. Bør fastgøres så man ikke snubler i den. | |

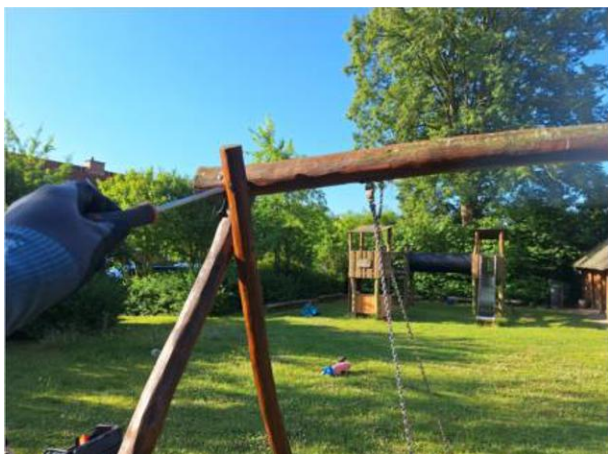
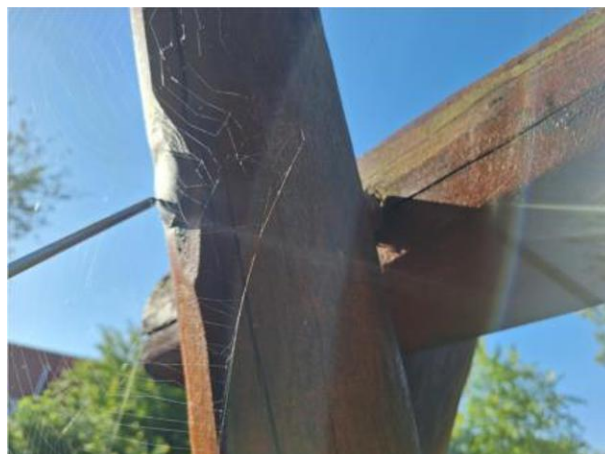
| Anmærkning | | Risikovurdering: 4 - Lav |
| Beskrivelse | Viste komponenter er løse og bør derfor efterspændes. Rutinemæssig vedligehold bør bl.a. omfatte efterspænding af befæstelseselementer. Rutinemæssig vedligeholdelse | |
| Bemærkninger | Overliggeren bør efterspændes i viste side. | |

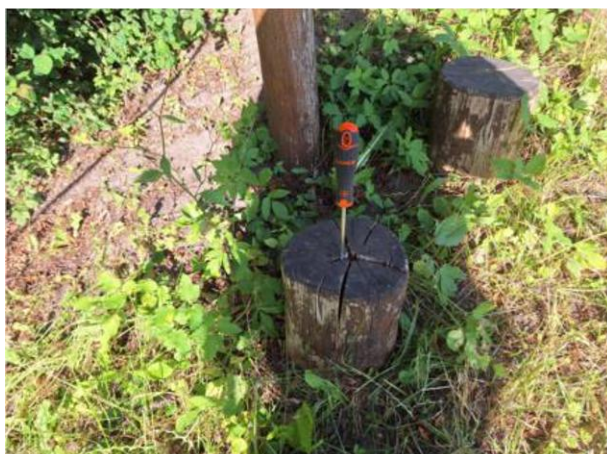
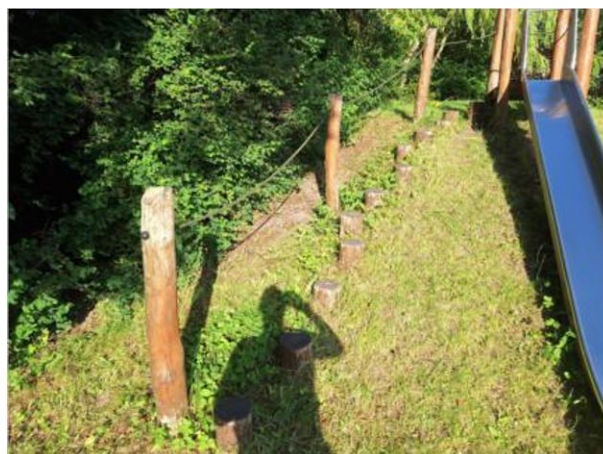
**Risikovurdering: 4 - Lav**

| Beskrivelse | En skruetrækker kan presses ind i viste trækomponenter som er i forfald.<br>Korrigerende vedligeholdelse |
| Bemærkninger | Der er konstateret begyndende forfald i nogle af stubbene. |

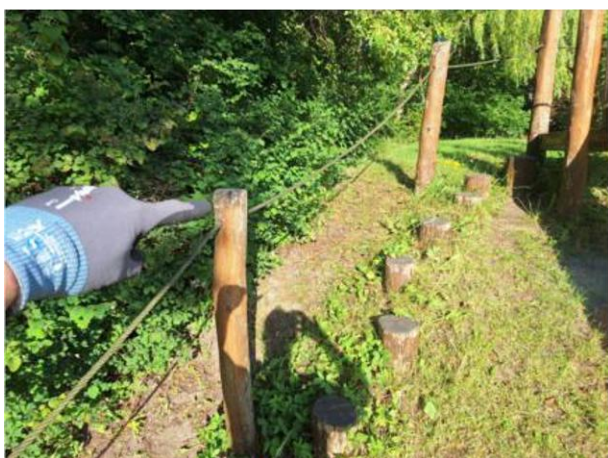
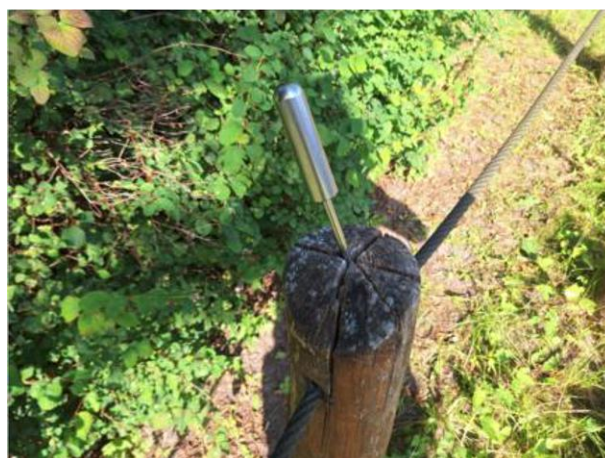
| Anmærkning | | Risikovurdering: 4 - Lav |
| Beskrivelse | Der er konstateret åbninger der kan fange brugerens fingre. Der er tale om åbninger med et mindste tværsnit mellem 8- og 25mm der kan fange brugerens fingre, som er placeret mere end 1000mm fra faldunderlaget. Risikoen opstår hvor en finger kan fanges, og kroppen stadig er i bevægelse.<br>EN1176 Del 1 Pkt. 4.2.7.6 Fastklemning af fingre | |
| Bemærkninger | Vindridser som denne bør lukkes. | |

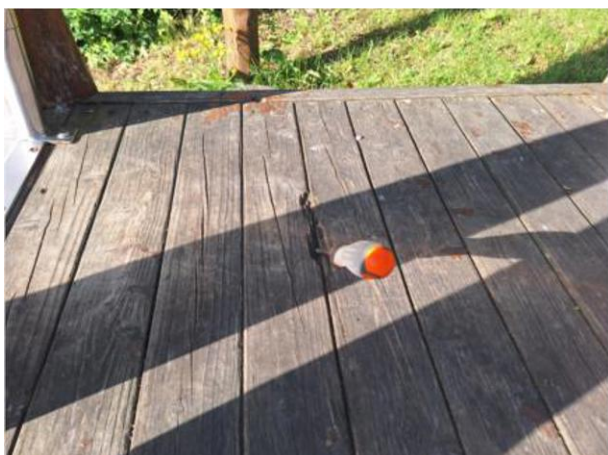
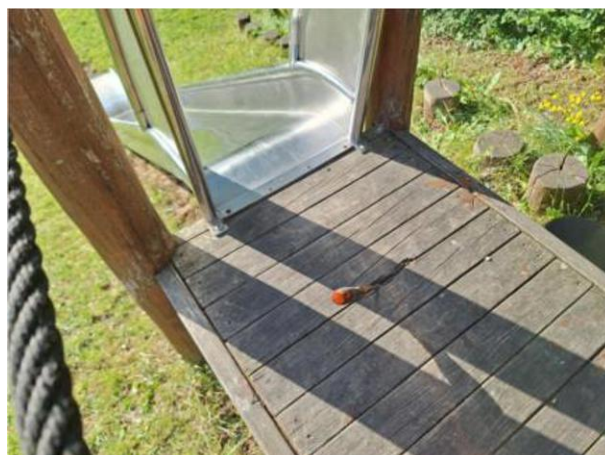
| Anmærkning | | Risikovurdering: 4 - Lav |
| Beskrivelse | En skruetrækker kan presses ind i viste trækomponenter som er i forfald. Korrigerende vedligeholdelse | |
| Bemærkninger | Der er konstateret forfald i viste bræt. | |

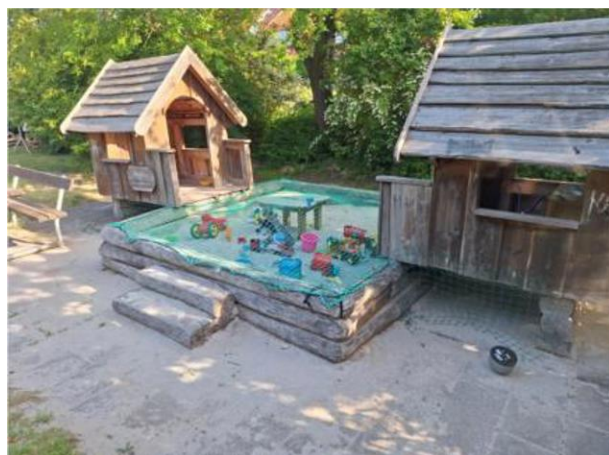
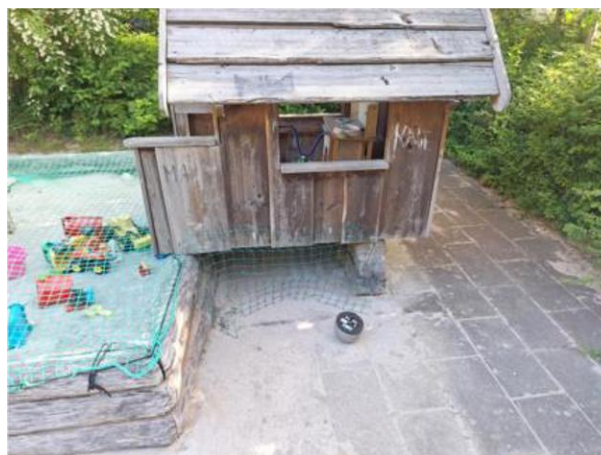
Risikovurdering: 3 - Uønsket

| Beskrivelse | Kontrolmåling af faldunderlaget har vist at det er for hårdt. HIC må ikke overstige 1000, og MaxG må ikke overstige 200.<br>Der skal være støddæmpende faldunderlag under legeredskaber og redskabsdele der har fri faldhøjde på mere end 600mm. Faldunderlagets udstrækning skal her være minimum 150cm.<br>EN1176 Del 1 Pkt. 4.2.8.5.2 Redskaber med en fri faldhøjde over 600 mm eller med tvungen bevægelse samt Tabel 4 |
| Bemærkninger | Legehusene er hævet så meget fra terræn, at hvis der opstod et fald fra vinduerne ville brugeren lande på fliserne fra en højde af 95 cm. Vinduerne er placeret ca 47 cm over gulvhøjde inde i husene så det er en risiko for et fald. På baggrund af dette er denne afvigelse taget med og der skal være støddæmpende underlag i en udstrækning af 150 cm hele vejen rundt. Alternativt kan vinduerne blokeres således at der ikke er åbninger større end 8,9 cm. |

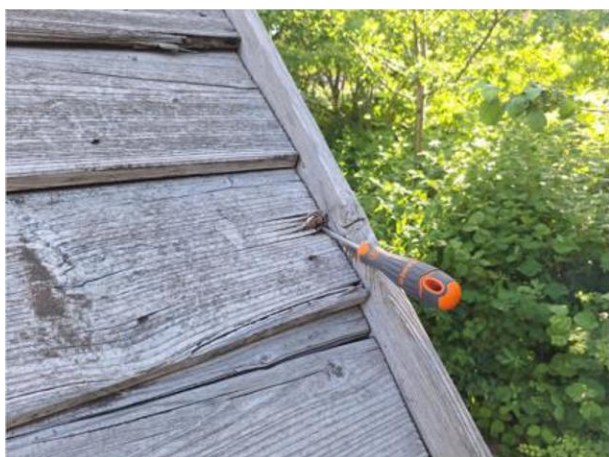
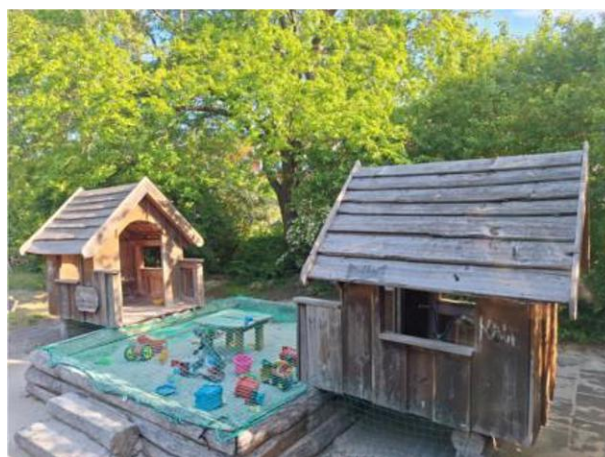
| Anmærkning | | Risikovurdering: 4 - Lav |
| Beskrivelse | En skruetrækker kan presses ind i viste trækomponenter som er i forfald.<br>Korrigerende vedligeholdelse | |
| Bemærkninger | Der er konstateret forfald i flere af brædderne på tagene. | |

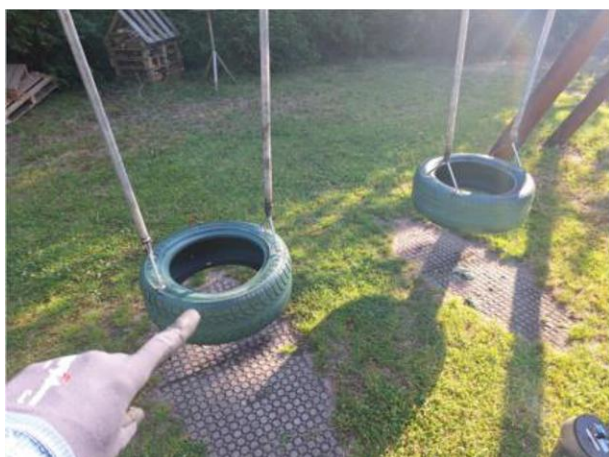
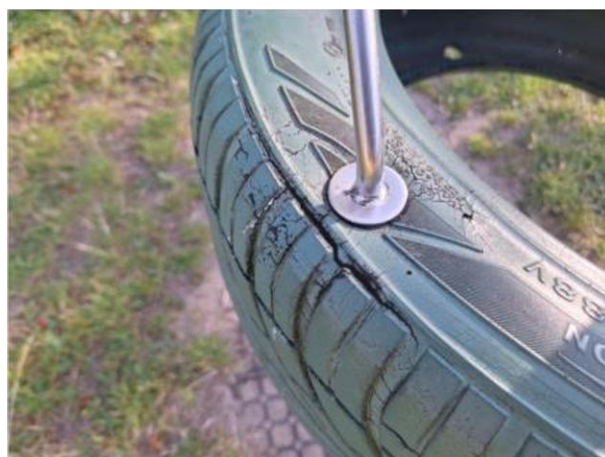
Risikovurdering: 5 - Ubetydelig

| Beskrivelse | Der er brud på dækket. Der er risiko for udstikkende ståltråd.<br>Korrigerende vedligeholdelse |
| Bemærkninger | Der er revnedannelser i viste dæk. |

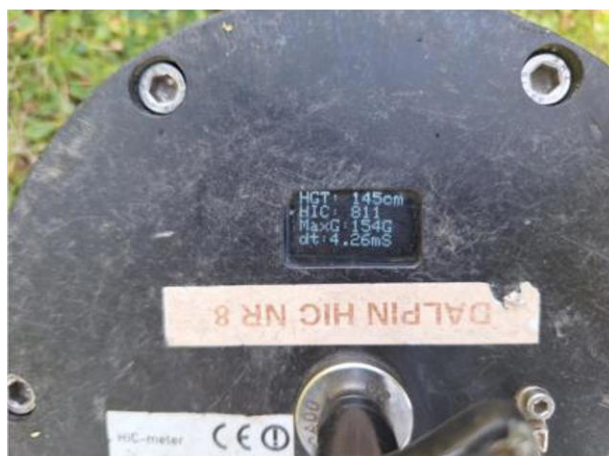
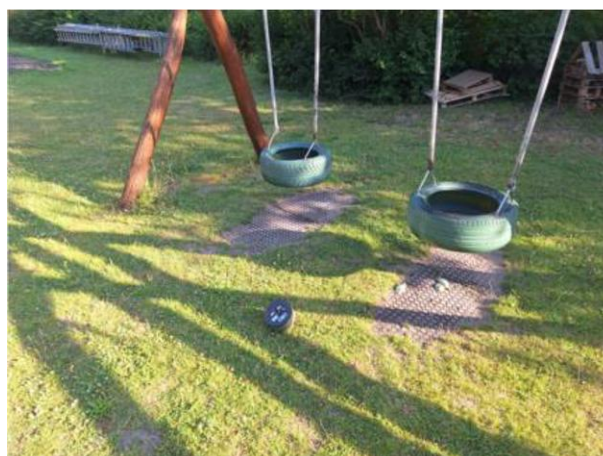
| Beskrivelse | <p>Græs og muldjord er i følge Tabel 4 i EN1176 del 1, tilstrækkeligt støddæmpende ved fald op til 1000mm, men her overstiger den maksimale faldhøjde 1000mm. Der er foretaget en kontrol af underlaget med en faldkugle. Græsset/muldjordens støddæmpende egenskaber er på inspektionsdagen målt til at være under grænseværdien. BEMÆRK at dette vil sandsynligvis ændre sig ved skiftende vejrforhold og årstider. Det kan medfører risiko for at grænseværdien overstiges.</p> <p>EN1176 Del 1 Pkt. 4.2.8.5.2 Redskaber med en fri faldhøjde over 600 mm eller med tvungen bevægelse samt Tabel 4</p> |

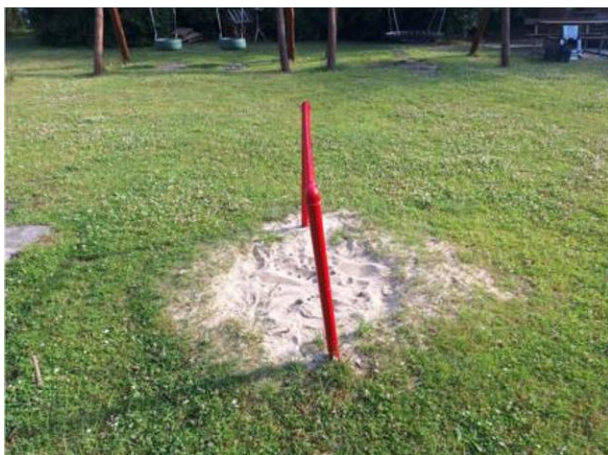
| Anmærkning | | Risikovurdering: 5 - Ubetydelig |
| Beskrivelse | Korrigerende vedligeholdelse | |
| Bemærkninger | Redskabet står skævt i terræn. | |

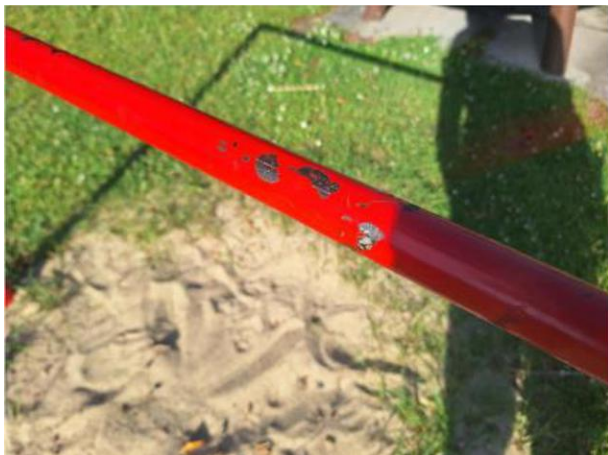
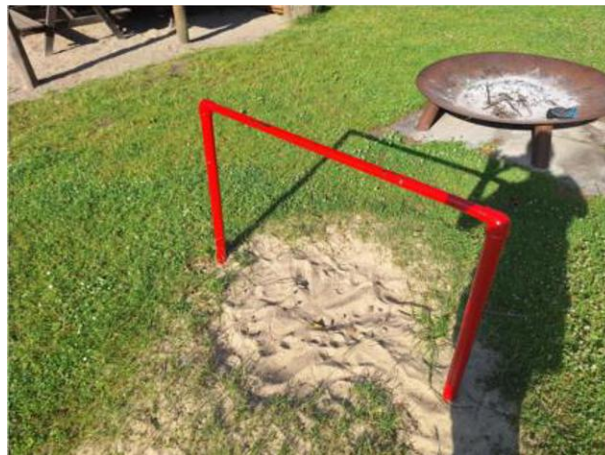
| Anmærkning | | Risikovurdering: 5 - Ubetydelig |
| Beskrivelse | Der er brud på redskabets overfladebehandling. Redskabets levetid forringes når overfladebehandlingen er brudt. Rutinemæssig vedligehold bør bl.a. omfatte vedligehold og nymaling af overflader.<br>Rutinemæssig vedligeholdelse | |
