# LEGEPLADSINSPEKTION

Udført for:  
GF Herlev-Marielund

**Inspektionstype: Årlig hovedinspektion**

**Inspektionsdato: jul. 02, 2025**

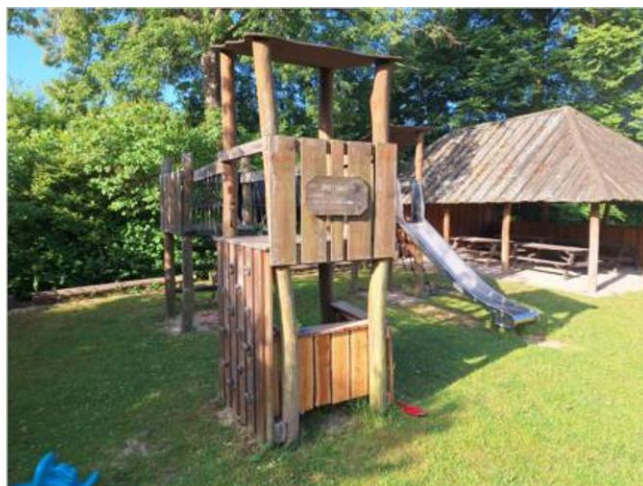
Navn: Legesystem med rutsjebane  
 Redskabsnr.: 34384355.5  
 Producent: Nature-Play ApS  
 Materiale: Stål/træ  
 Fri faldhøjde: 1.470 mm  
 Store børn

| Anmærkning | | Risikovurdering: 5 - Ubetydelig |
| Beskrivelse | En skruetrækker kan presses ind i viste trækomponenter som er i forfald. Korrigerende vedligeholdelse | |
| Bemærkninger | Der er konstateret begyndende forfald i tagpladerne. | |

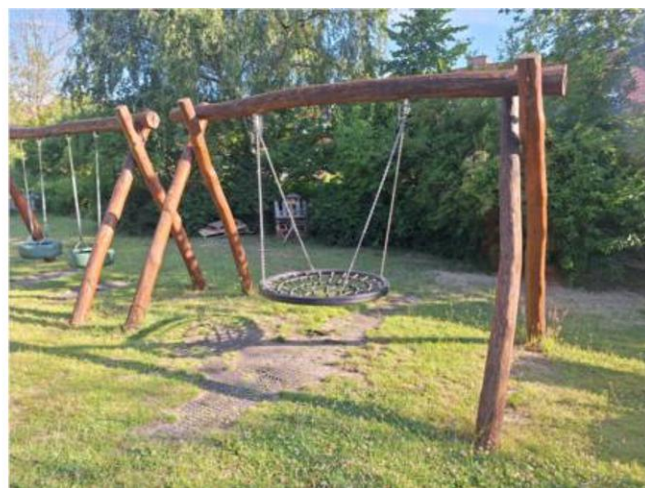
Navn: Gyngestativ 2  
 Producent: Nature-Play ApS  
 Materiale: Træ  
 Fri faldhøjde: 1.470 mm  
 Småbørn  
 Store børn

| Anmærkning | | Risikovurdering: 4 - Lav |
| Beskrivelse | Der er forhindringer i frirummet ved redskabet, som ikke må være der. Frirummet defineres, som en serie af cylindriske rum, som en bruger optager når denne er i færd med at foretage en bevægelse påført af redskabet. For siddende brugere er der tale om en cylinder med en radius på 1000mm, og en højde på 1500mm.<br>EN1176 Del 1 Pkt. 4.2.8.2.3 Frirum samt Tabel 3 EN1176 Del 1 Pkt. 3.5 Frirum | |

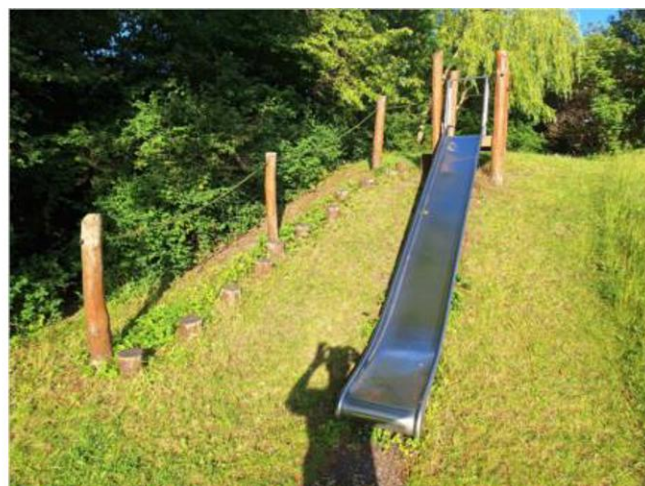
Navn: Rutsjebane  
 Producent: R&T Stainless AS  
 Materiale: Stål/træ  
 Fri faldhøjde: 820 mm  
 Småbørn  
 Store børn

**Anmærkning**

**Risikovurdering: 4 - Lav**

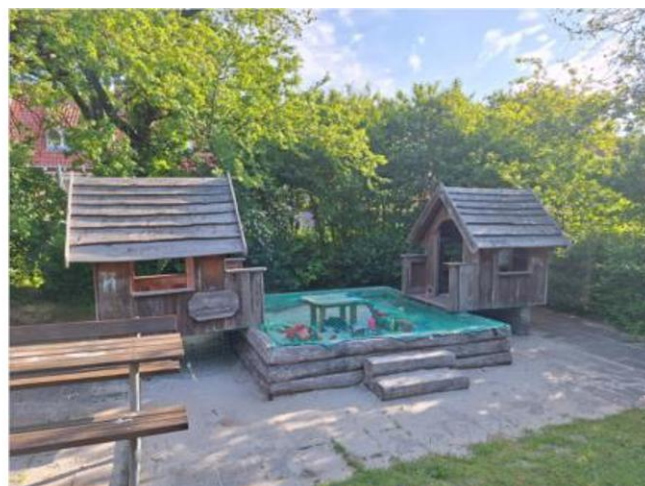
### Anmærkning

Risikovurdering: 3 - Uønsket

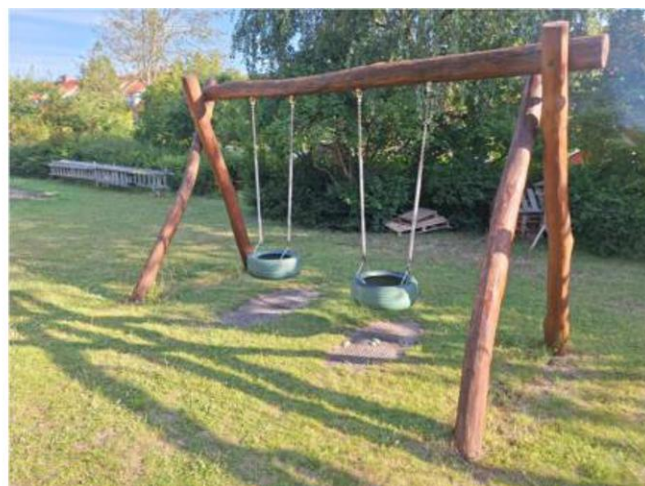
Navn: Gyngestativ 1  
 Producent: Nature-Play ApS  
 Materiale: Træ  
 Fri faldhøjde: 1.450 mm  
 Småbørn  
 Store børn

## Anmærkning

Risikovurdering: 5 - Ubetydelig

| Bemærkninger | Der er revnedannelser i viste dæk. |

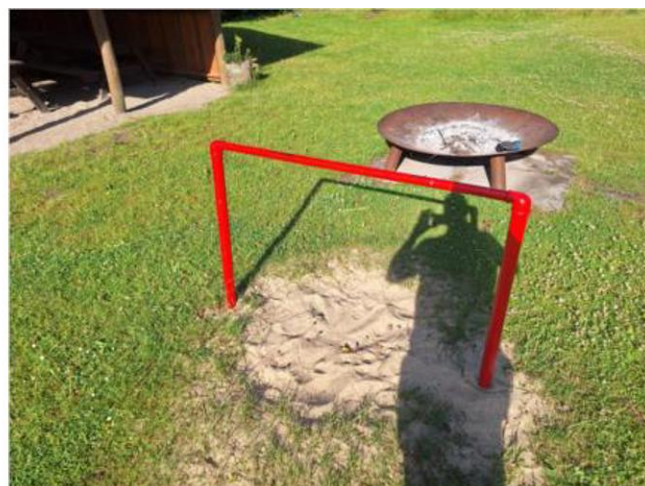
Navn: Kolbøttestativ  
 Redskabsnr.: 34384355.4  
 Materiale: Stål

| Anmærkning | | Risikovurdering: 5 - Ubetydelig |
| Beskrivelse | Korrigerende vedligeholdelse | |
